# Comité de Sauvegarde des Sites de Meudon

Bulletin N° 112

## **Les carrières de la Colline RODIN :**

| Stabilité de la Colline RODIN et des carrières ARNAUDET..... | p.4 |

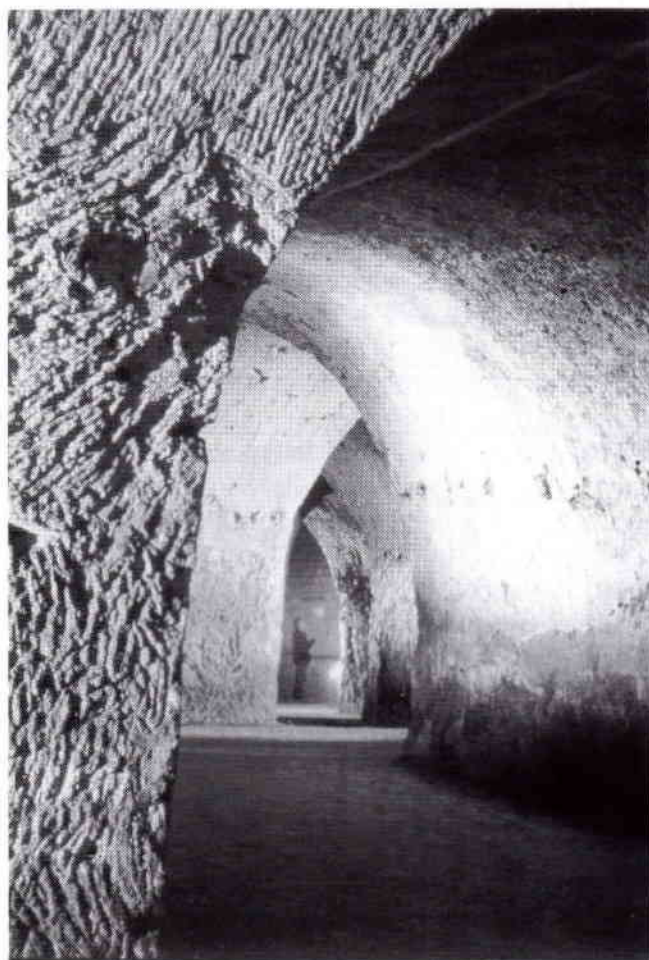
à gauche, une impressionnante perspective sur des croisées de voûtes accueillantes ;  
à droite l'expert, Vincent MAURY, en reconnaissance, il y a une dizaine d'années, d'une carrière effondrée  
située en limite de la pièce des Brillants, au nord du chemin de Saint-Cloud. (Clichés : Elie GOSSE)

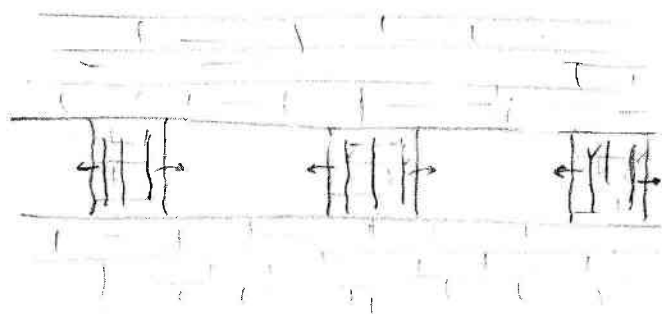
Schéma 2a : amorce de ruptures des piliers  
(en extension ou cisaillement)  
Ex : mines de sel de Louisiane

Les piliers enfin ont à supporter tous les terrains sus-jacents et vont parfois montrer des signes de lassitude. Ceux-ci se traduiront par des **fentes dites en colonnettes** ou en **cisaillement** selon les roches. Les contraintes ne passent hélas pas aussi harmonieusement dans le pilier que ne le suppose la théorie de l'aire tributaire évoquée ci-dessus. Elles ont une fâcheuse tendance à se concentrer près du bord des piliers et à délimiter comme dans le schéma 1b pour les galeries isolées, de grandes plaques ou écailles verticales, qui se détachent de la paroi et diminuent de fait la largeur des piliers (schéma 2a). Dans certaines mines de sel de Louisiane, des piliers de 40m de hauteur et plus de 15m de largeur ont été faits. Il y apparaît des fentes parallèles très impressionnantes de 20 à 25m de hauteur et 15cm d'ouverture, délimitant des plaques de 1m d'épaisseur, fort dangereuses pour l'exploitation.

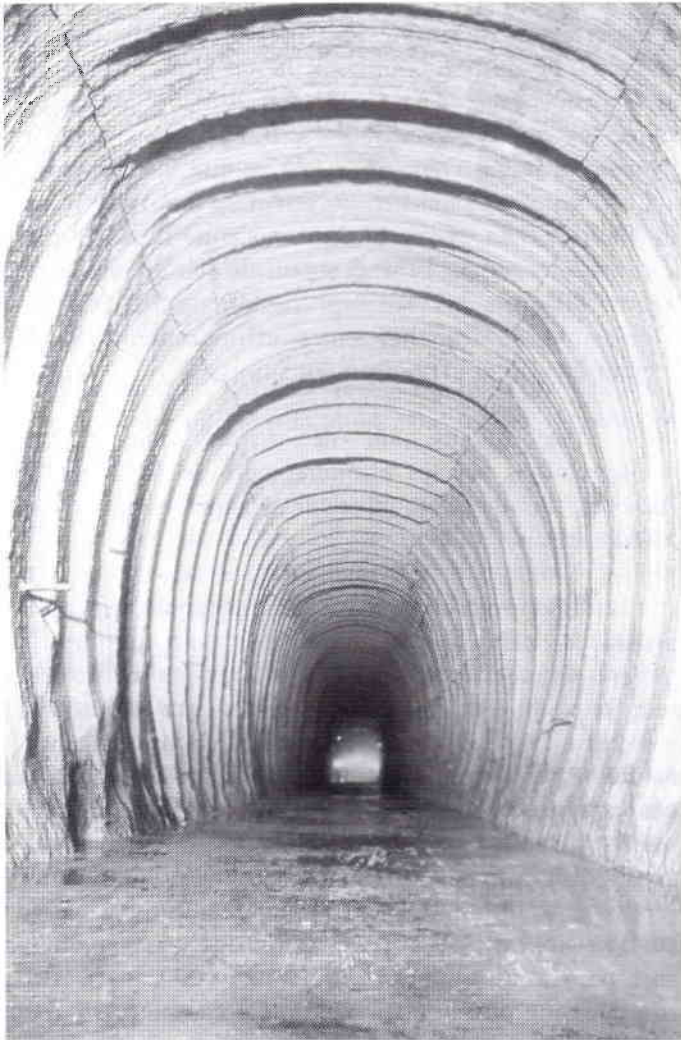
Galeries de stockage de propane liquide de Gargenville dans la craie turonienne. Les galeries font 8,6m de hauteur et 6,4m de largeur. Le profil ovoïde des galeries a été retenu de façon à obtenir une distribution de contraintes et de stabilité optimales, dans l'optique du projet initial de stockage (fuel lourd en température).

Le liseré noir près de la clef de voûte n'est pas une rupture mais un joint de silex.
